Potentiel de la télédétection pour

la cartographie des surfaces en eau

crues historiques de la Meuse et de la Moselle

cas des rivières et zones humides en Alsace

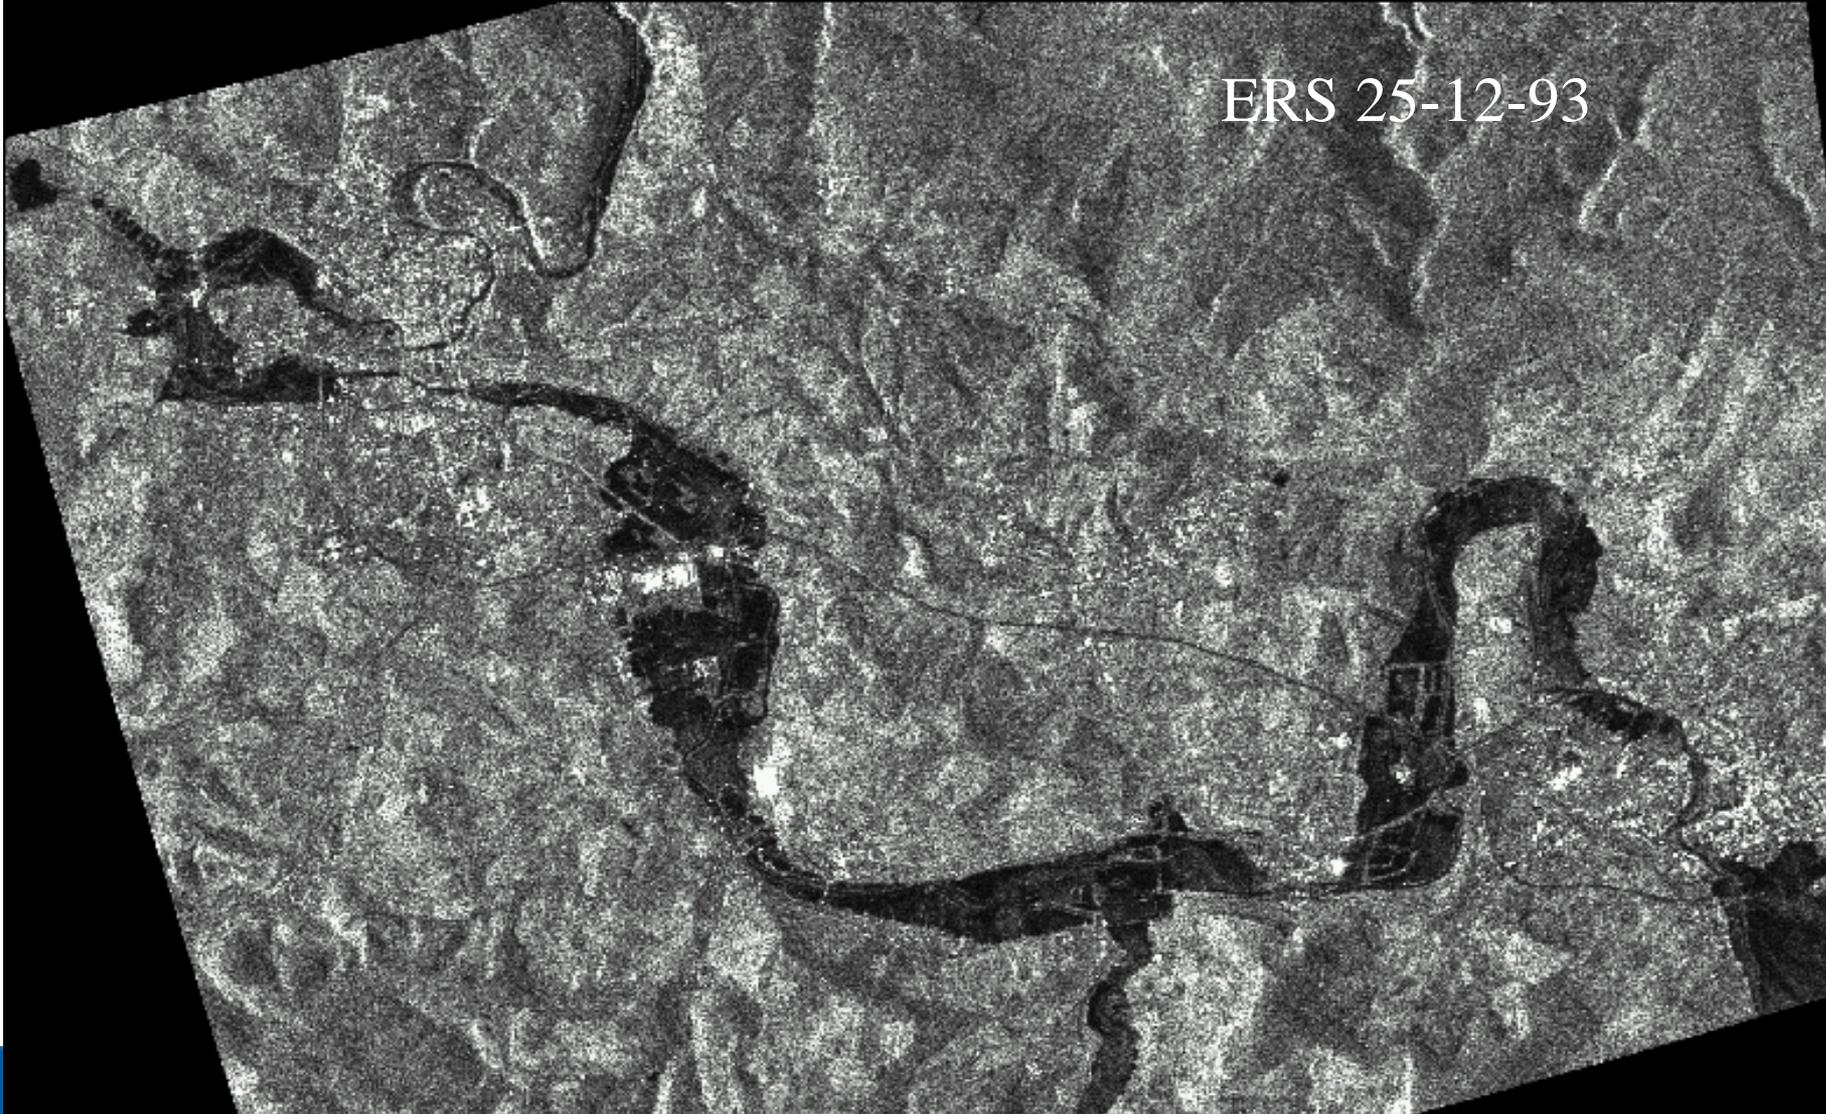
ERS 25-12-93

Extraction de la zone inondée à partir de données radar

A grayscale radar image showing a large, dark, irregularly shaped area in the center, which represents a flooded region. The surrounding terrain is lighter and shows some topographic features like ridges and valleys. The text 'ERS 25-12-93' is overlaid in the upper right quadrant of the image.

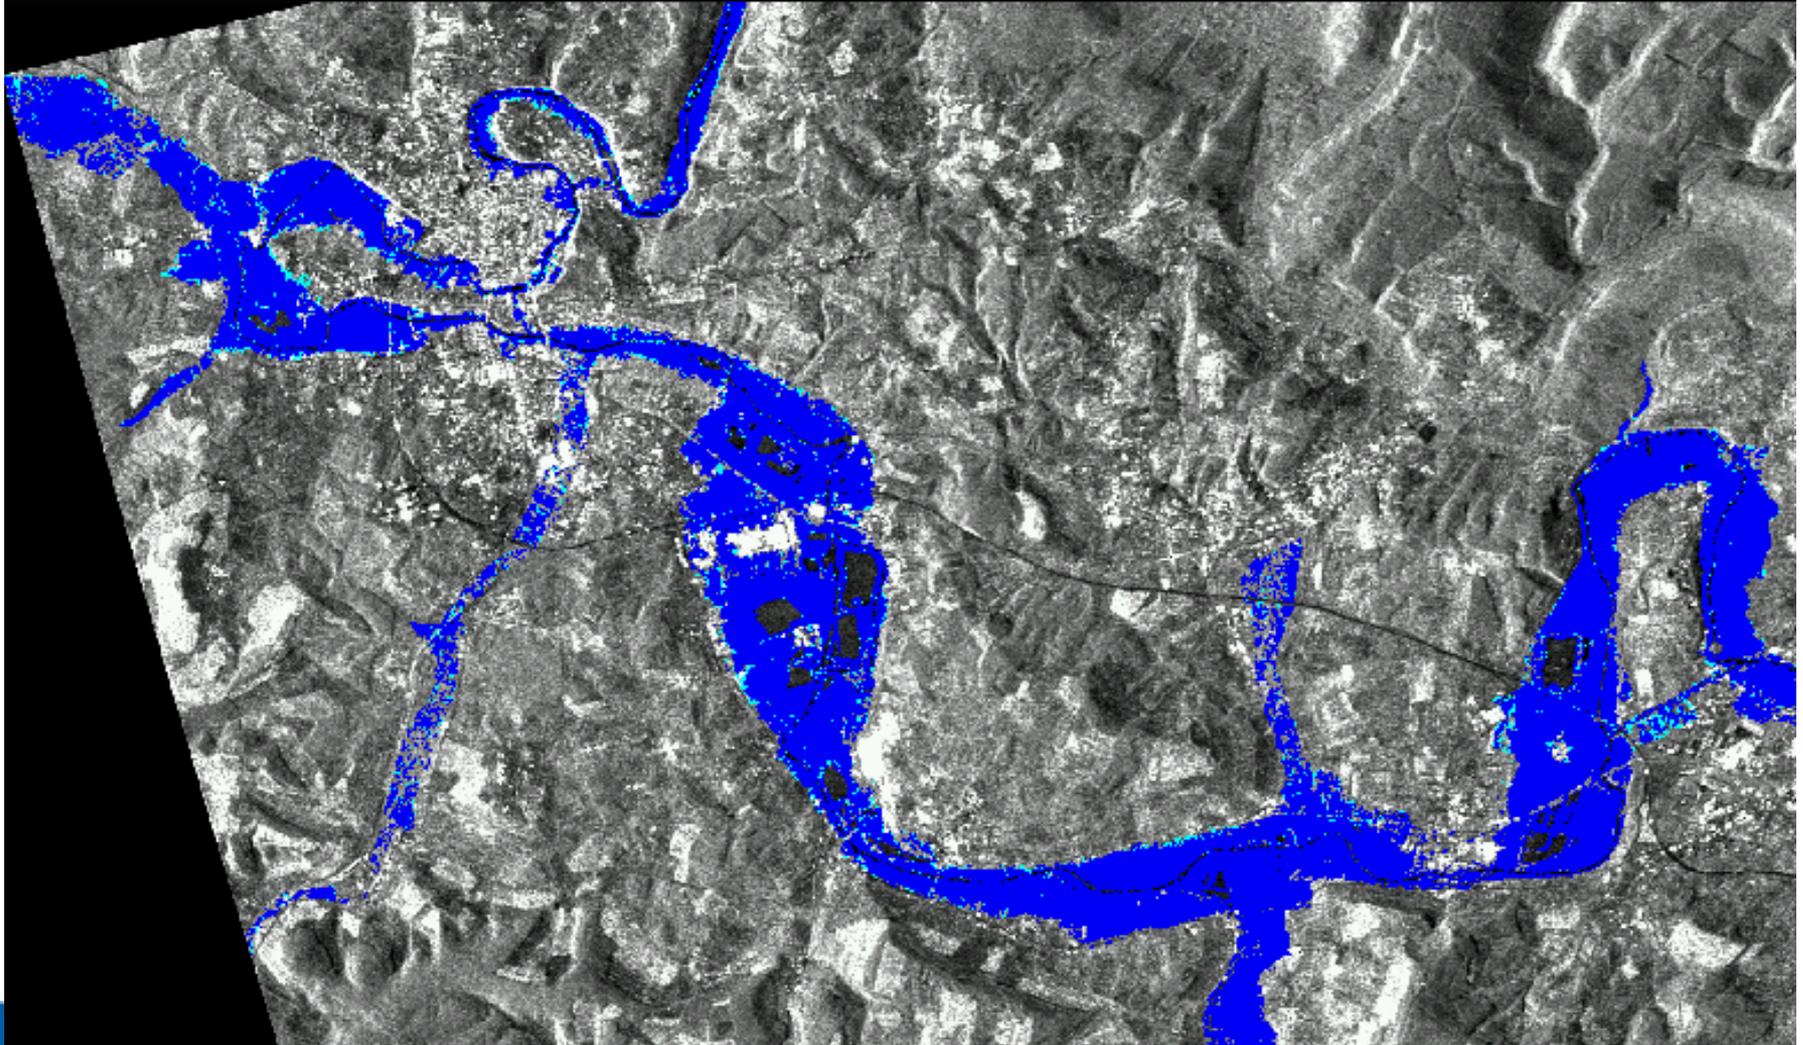
Extension maximale des zones inondées: 1993-94 et 1995

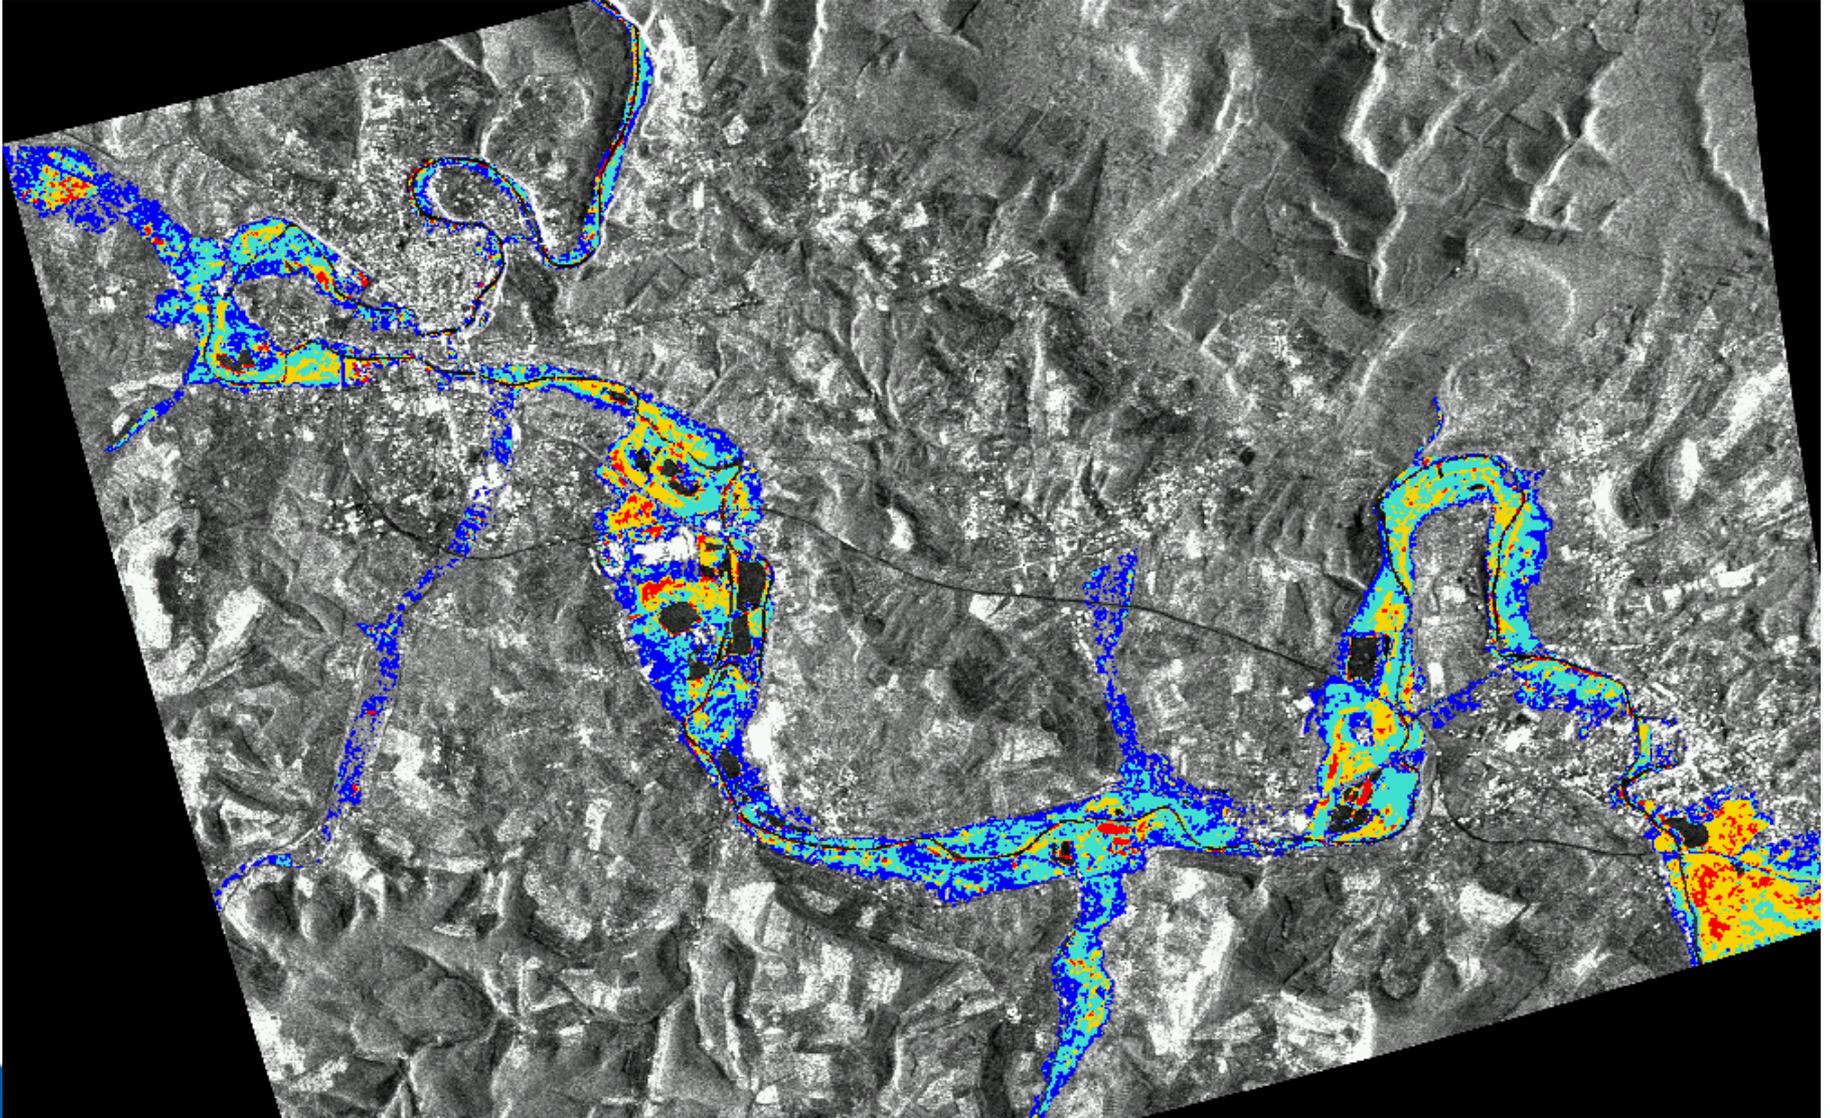
Présence de l'eau pour évènement de 1993-1994

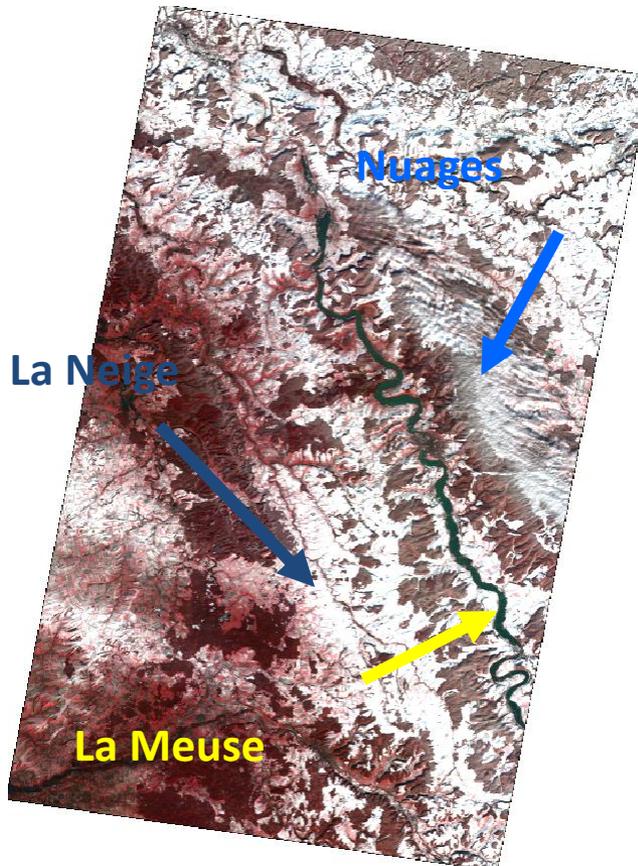
Crue de la Meuse le 2 Janvier 2002
Vue par SPOT

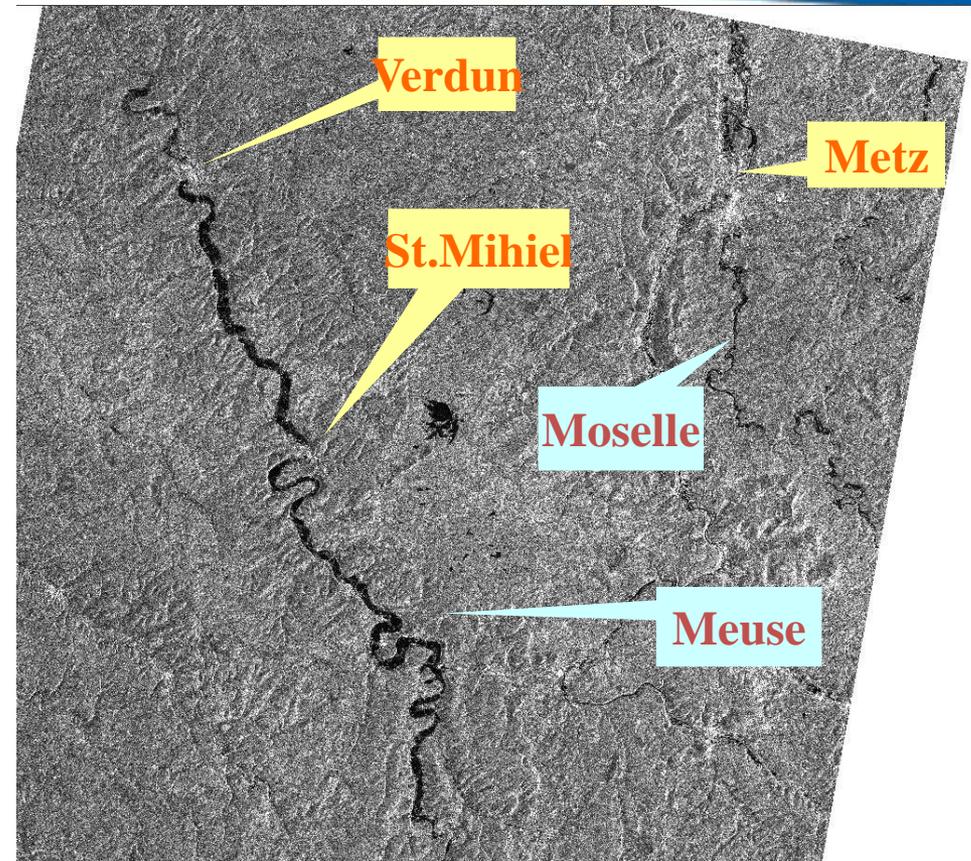
Crue de la Meuse le 1er Janvier 2002
Vue par ERS2

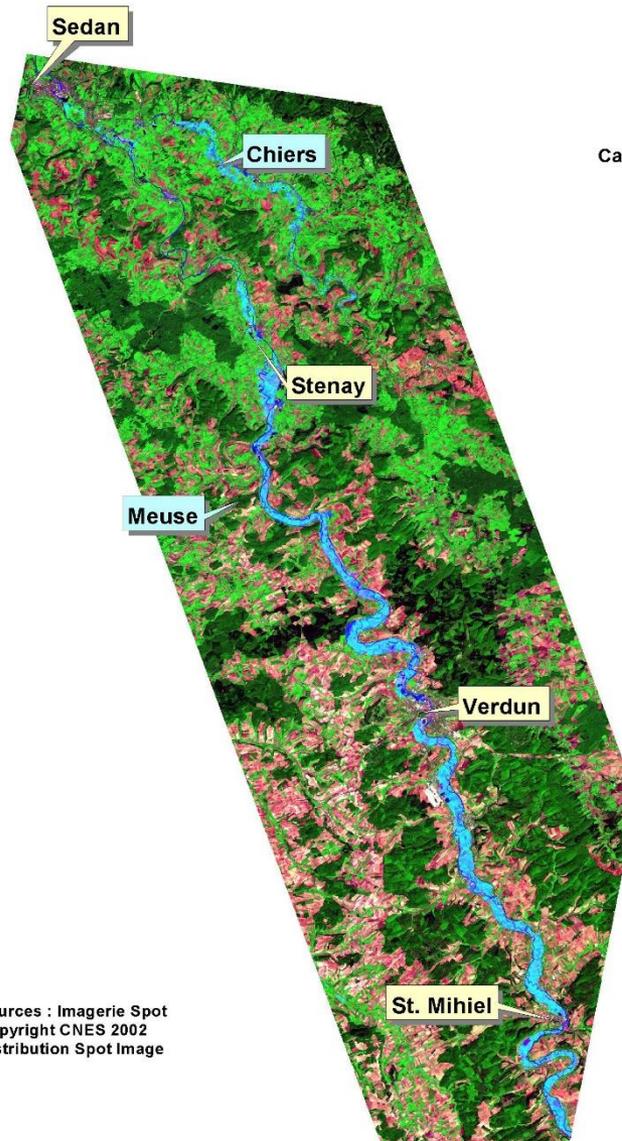
La Meuse Inondations le 02/01/02

Cartographie des champs d'inondation
de la Meuse et de la Chiers
le 2 janvier 2002
Image acquises à 11:30
Transférée au SERTIT à 19:00
Carte produite à 1:00

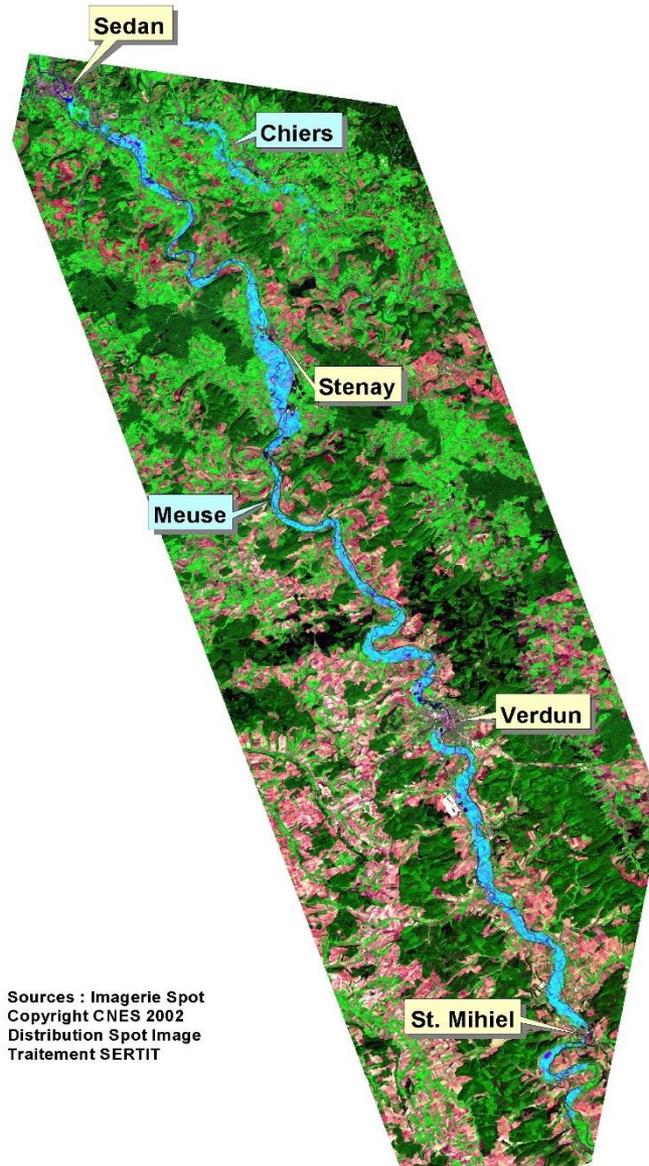
Cartographie des champs d'inondation
de la Meuse et de la Chiers
le 3 janvier 2002
Image acquises à 11:30
Transférée au SERTIT à 18:00
Carte produite à 24:00

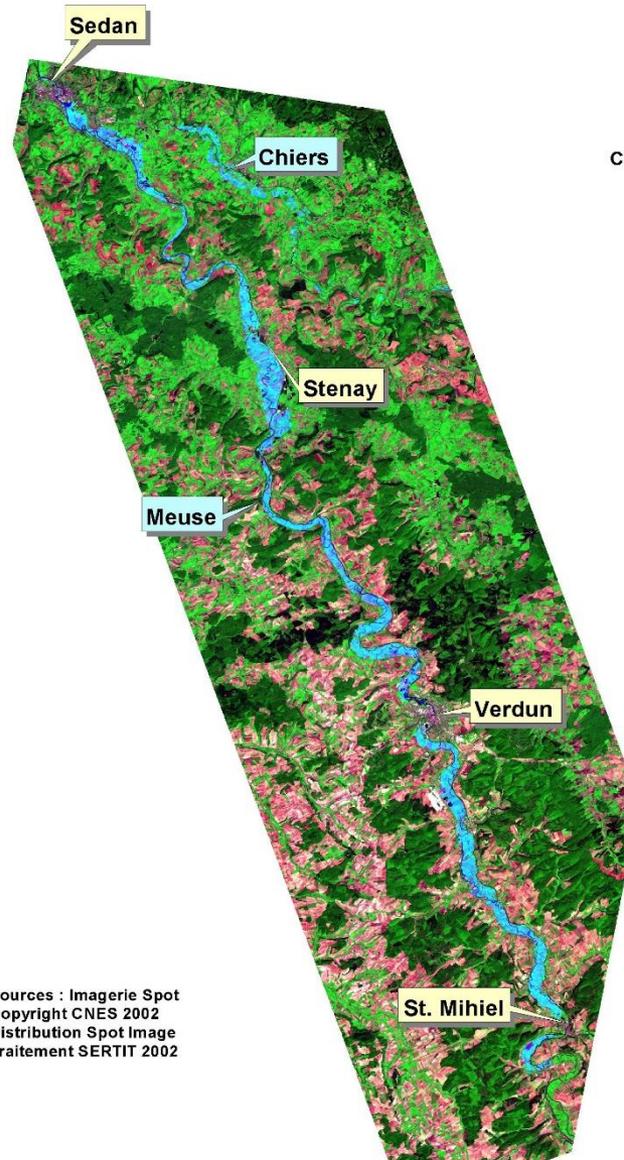
Cartographie des champs d'inondation
de la Meuse et de la Chiers
le 4 janvier 2002
Image acquises à 11:30
Transférée au SERTIT à 17:30
Carte produite à 21:00

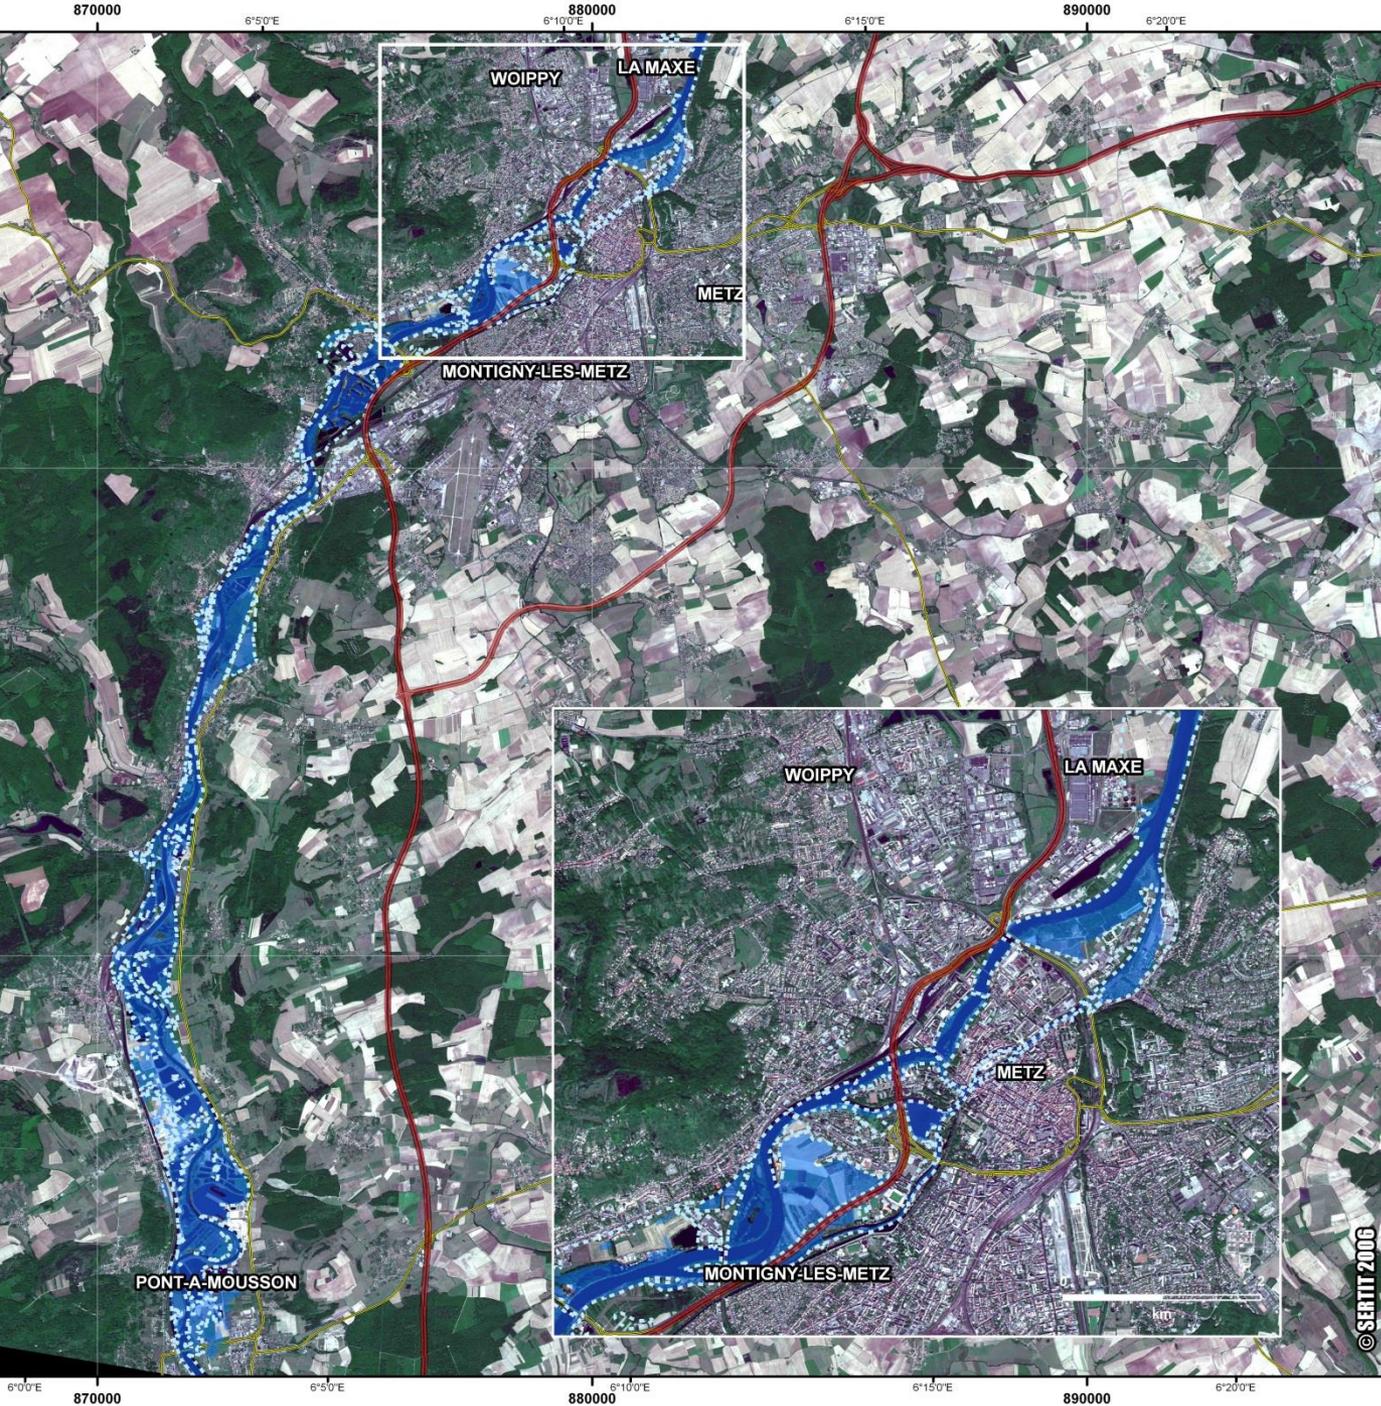
Charte Call 131 - Produit n°02
Carte des crues historiques
de la Moselle
Pont-à-Mousson - Metz

Réseau routier	Crues historiques
Route de niveau 1 Navteq	Limite de la crue de mai 1983
Route de niveau 2 Navteq	Extension de la crue de décembre 1982

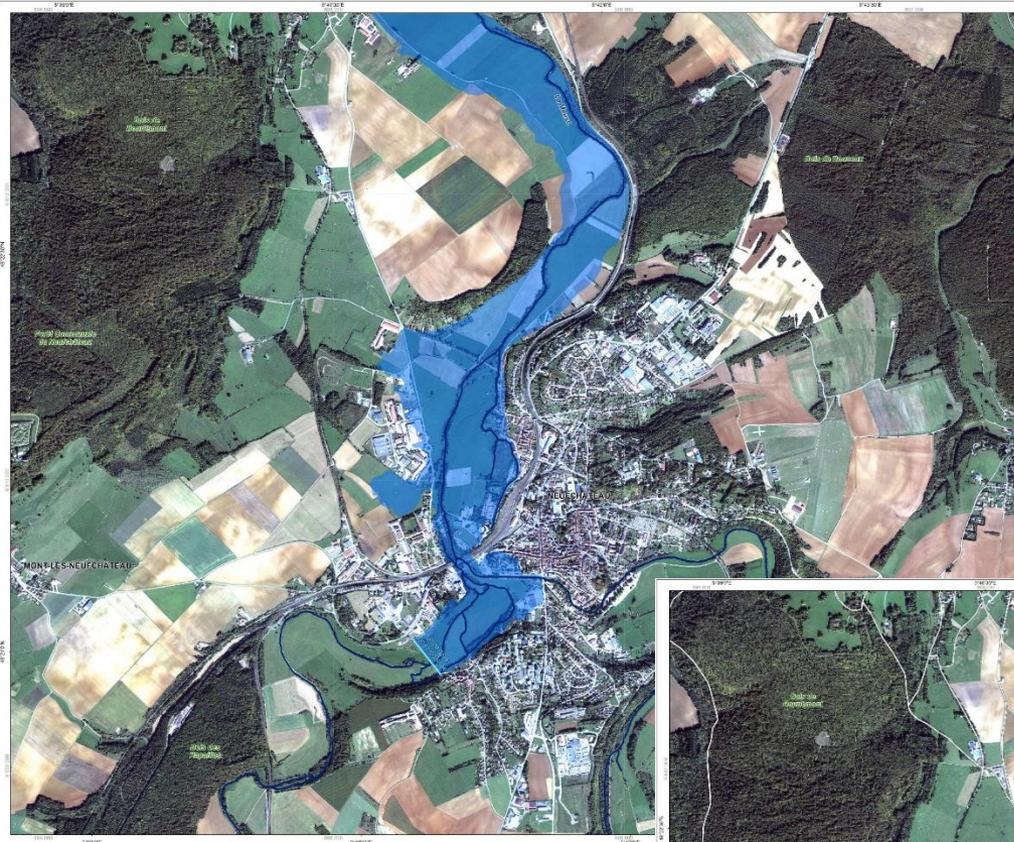
EXERCICE MEUSEX
FRANCE
Département des Vosges
Neufchâteau
Extension des Inondations

Cette carte présente l'extension de la crue "Intégrant climat" (AMICE) dans le secteur de Neufchâteau, en tenant compte des effets de la modélisation à l'échelle communale +10% de la Moselle, sur une image MICROSIC acquise le 28 septembre 2011.

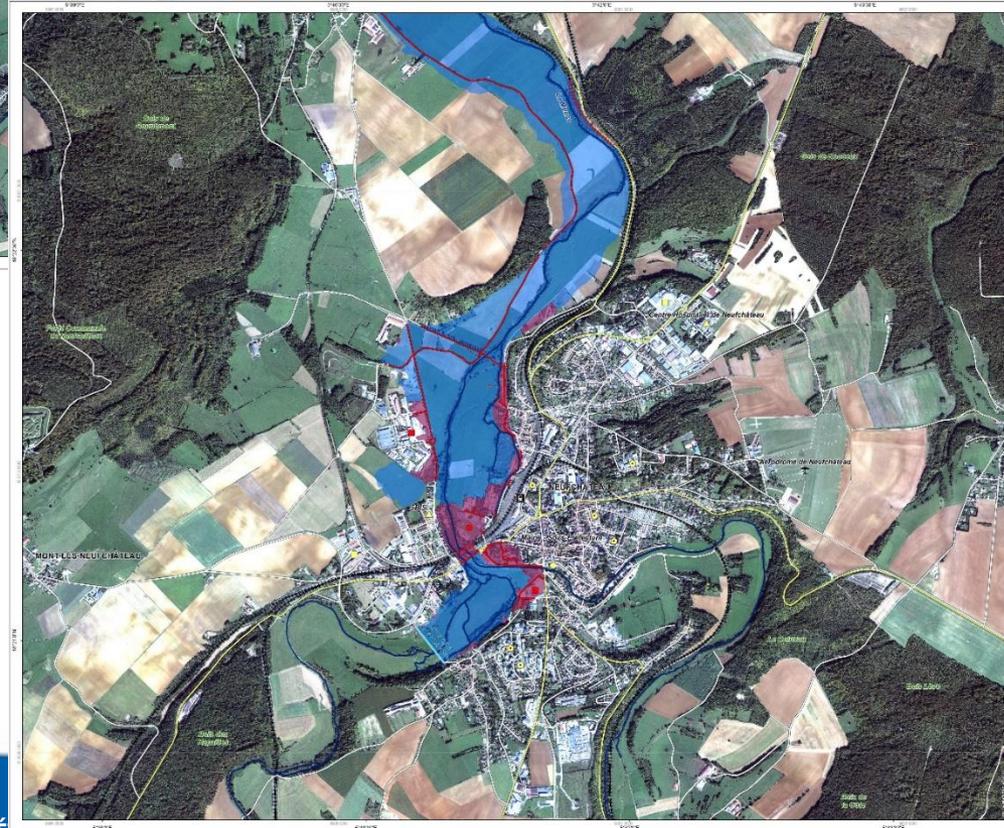
EXERCICE MEUSEX
FRANCE
Département des Vosges
Neufchâteau
Impact des Inondations

Cette carte présente l'impact de la crue "Intégrant climat" (AMICE) sur les infrastructures urbaines dans le secteur de Neufchâteau, en tenant compte des effets de la modélisation à l'échelle communale +10% de la Moselle, sur une image MICROSIC acquise le 28 septembre 2011.

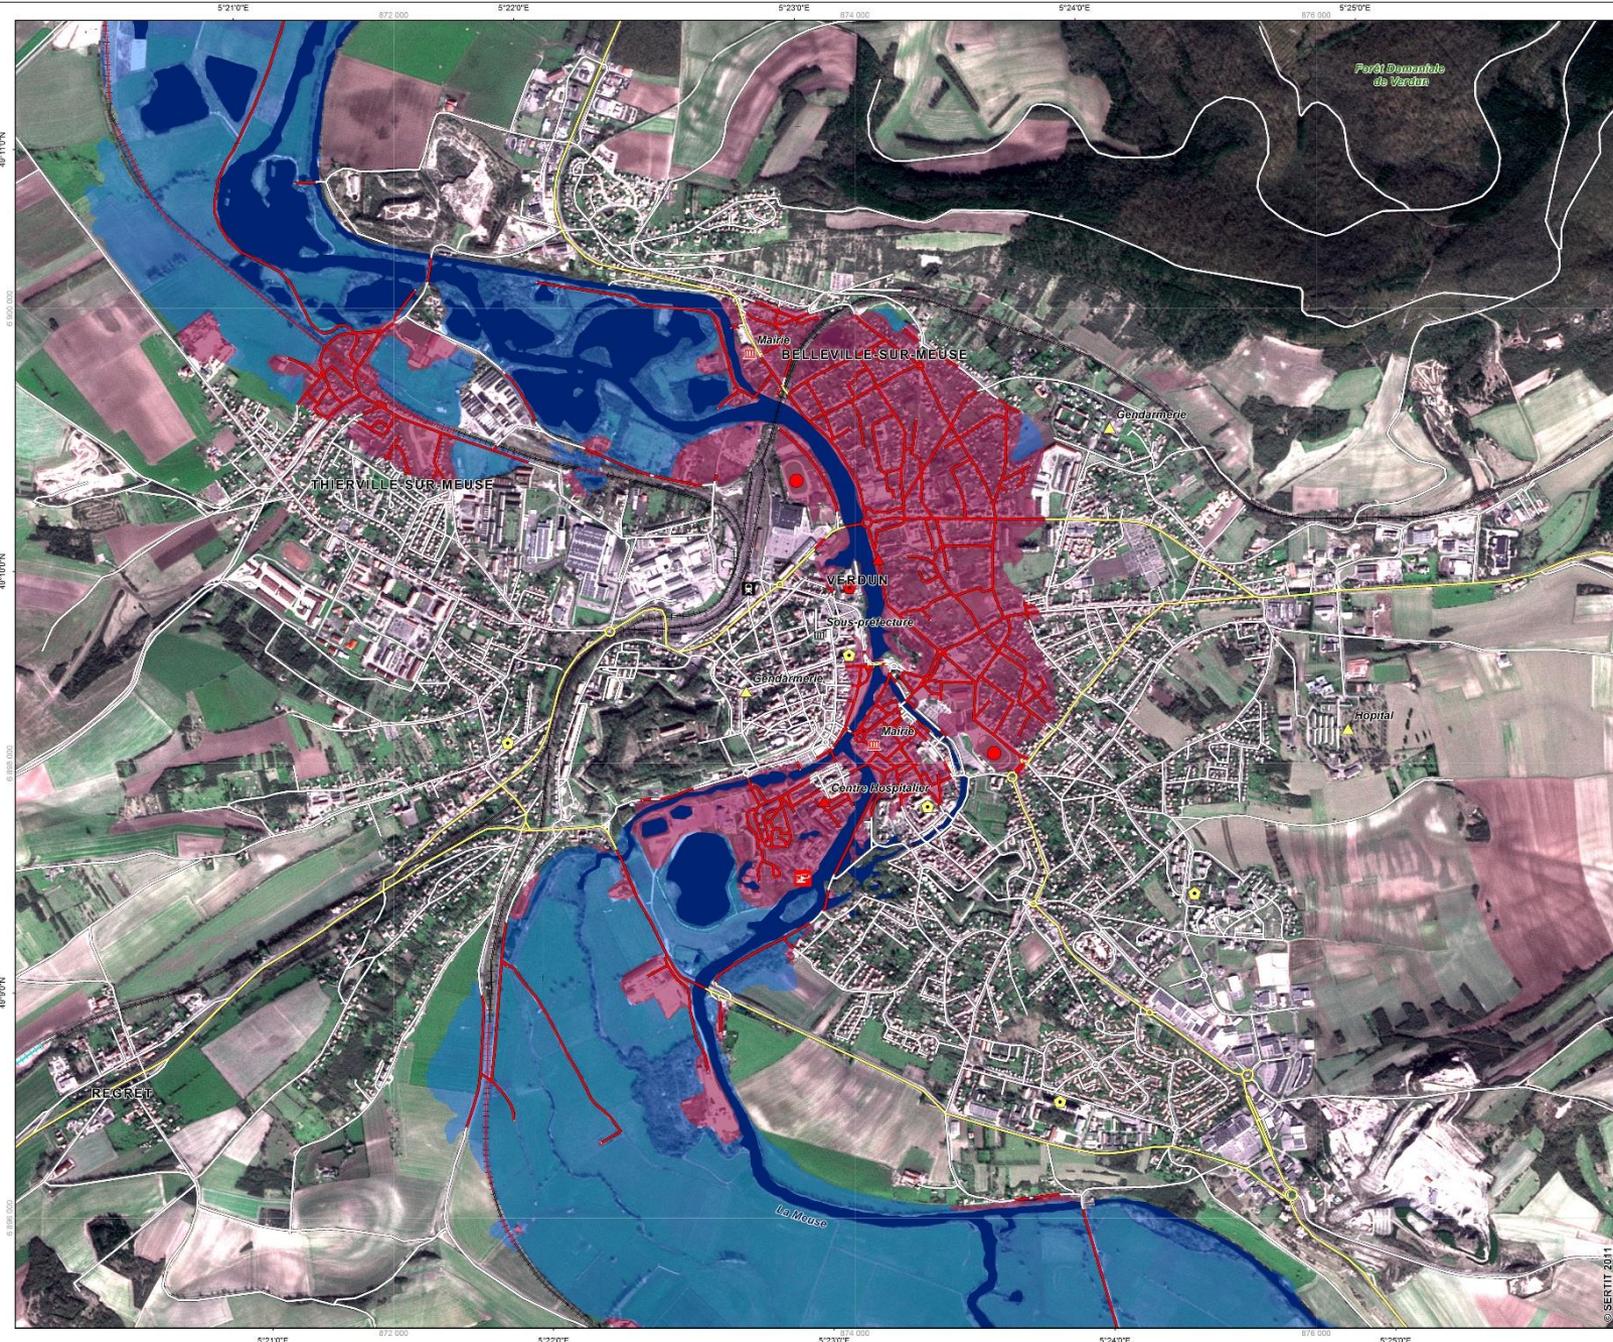
EXERCICE MEUSEX FRANCE Département de la Meuse Verdun Impact des inondations

Interprétation
 Cette carte présente l'impact de la crue "changement climatique" (AMICE) sur les infrastructures urbaines dans le secteur de Verdun (département de la Meuse), sur une image SPOT 5 acquise le 6 mars 2011. Plusieurs quartiers de la ville sont affectés, ainsi que le réseau routier et la voie ferrée.

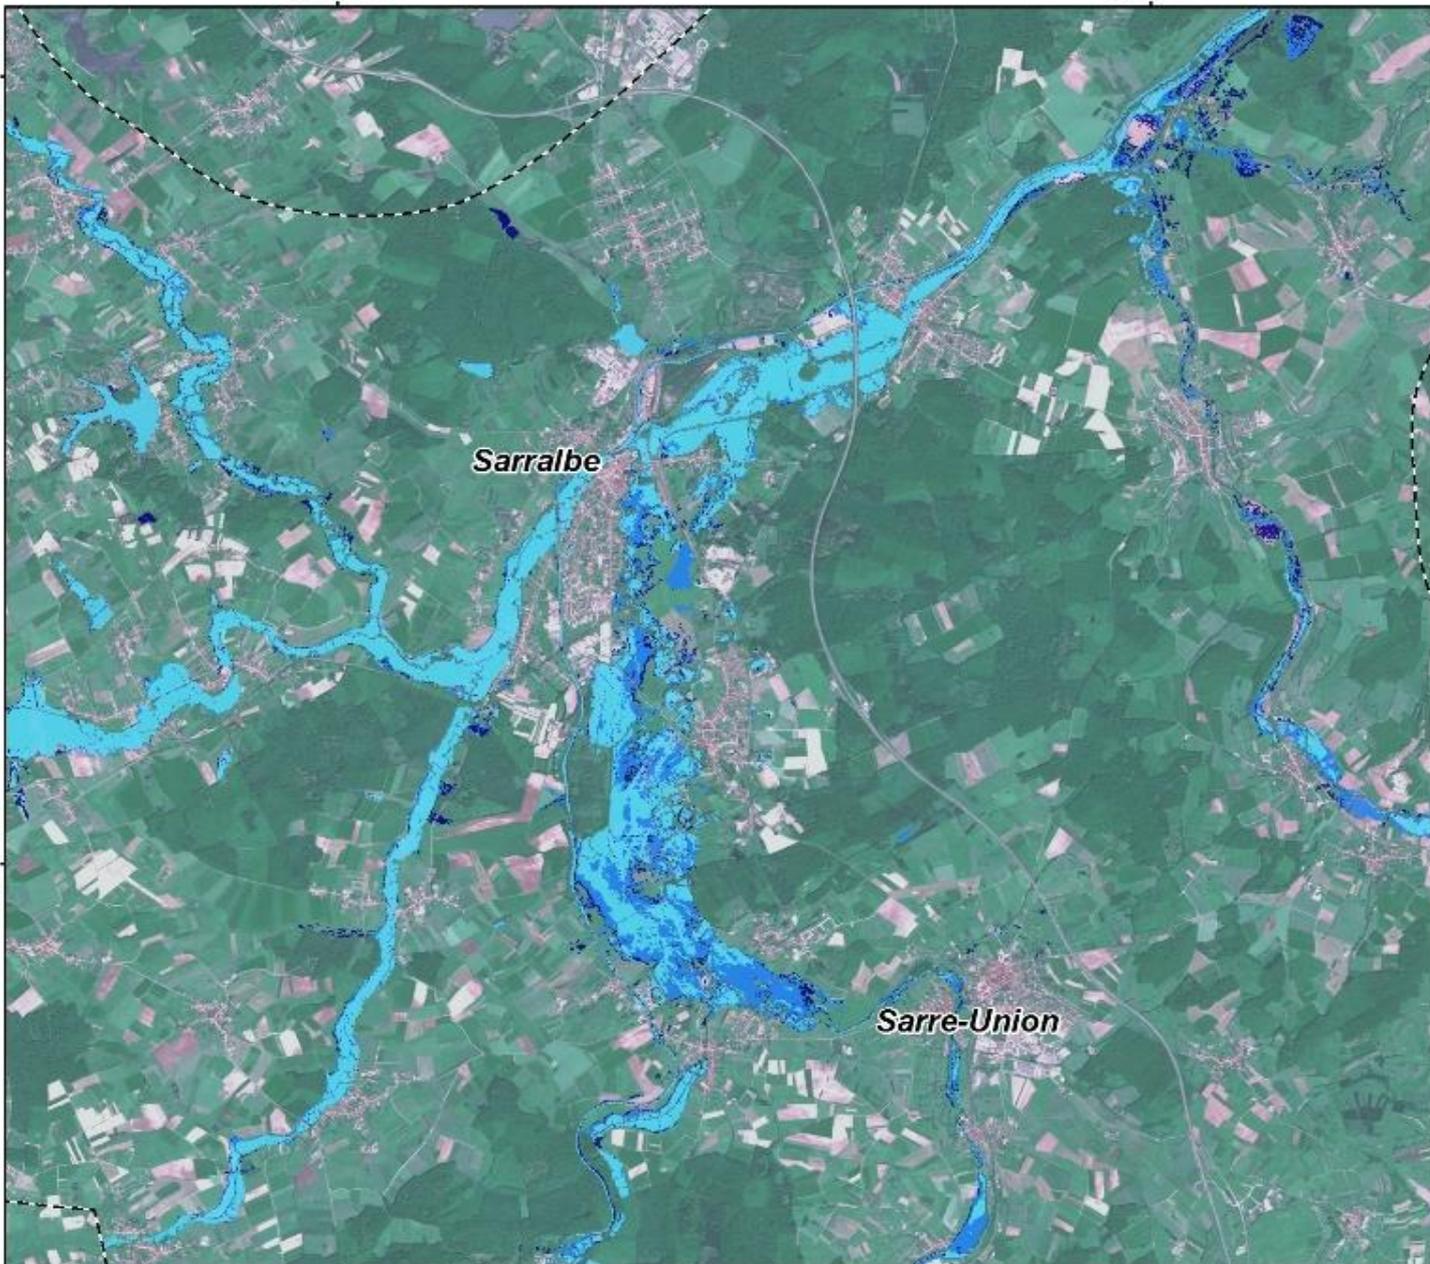
Crues de la Sarre & l'Albe

- Surface en eau observée le 22 décembre 2010
- Surface en eau observée le 23 décembre 2010
- Surface en eau observée le 24 décembre 2010
- Secteur analysé

Extraction des secteurs en eau à partir de 3 images Cosmo-SkyMed StripMap (5m) acquises les 22, 23 et 24 décembre 2010 © SERTIT 2011

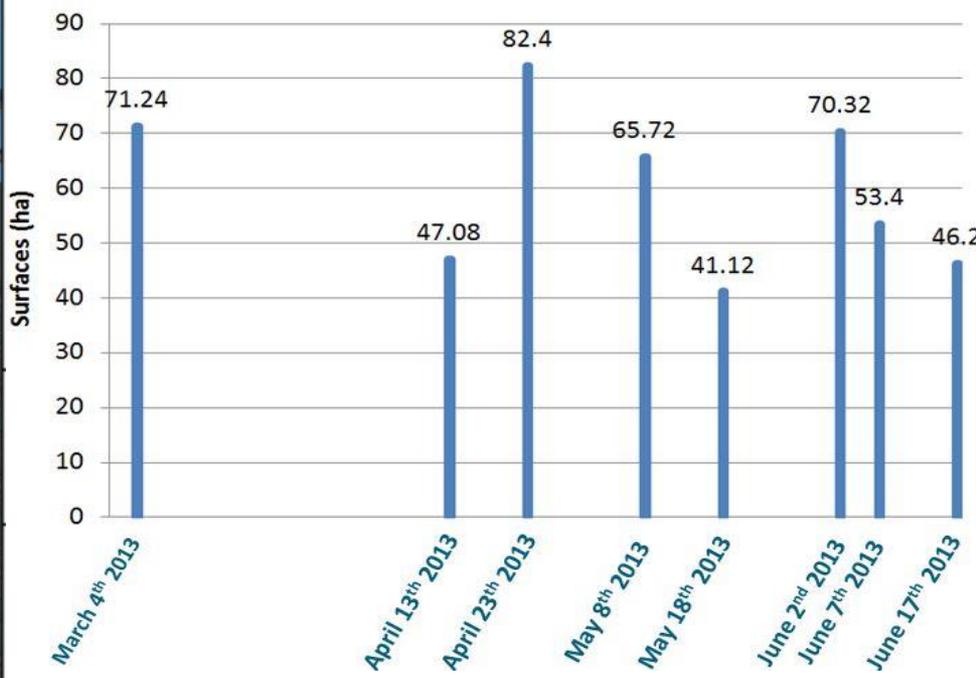
Surfaces (ha) of water bodies extracted on SPOT4

Possibilité de suivre des corps en eau de faible extension

Mise en évidence d'une dynamique peu/pas connue

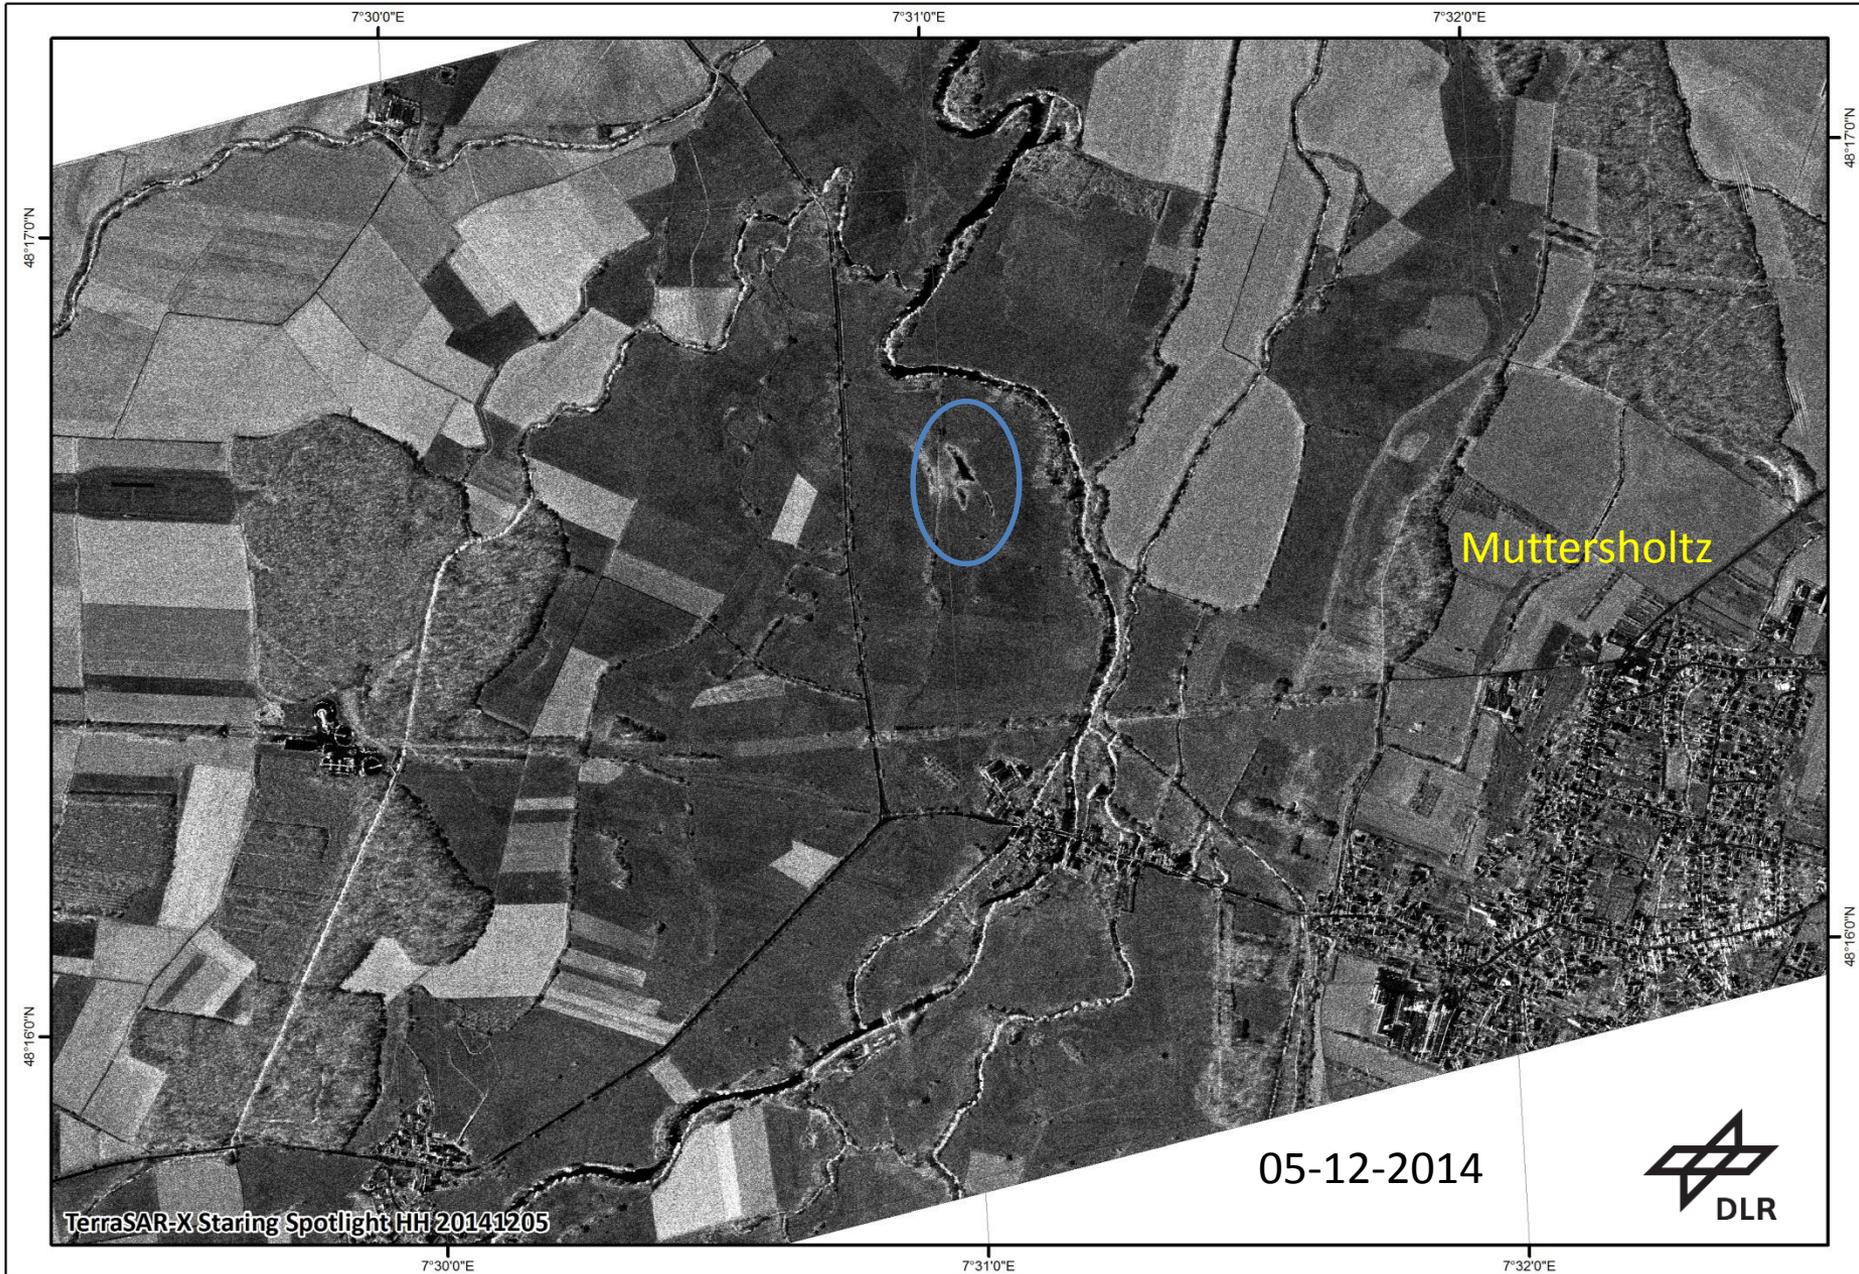
05-12-2014

TerraSAR-X Staring Spotlight HH 20141205
