Potentiel de la télédétection pour

la cartographie des surfaces en eau

crues historiques de la Meuse et de la Moselle

cas des rivières et zones humides en Alsace

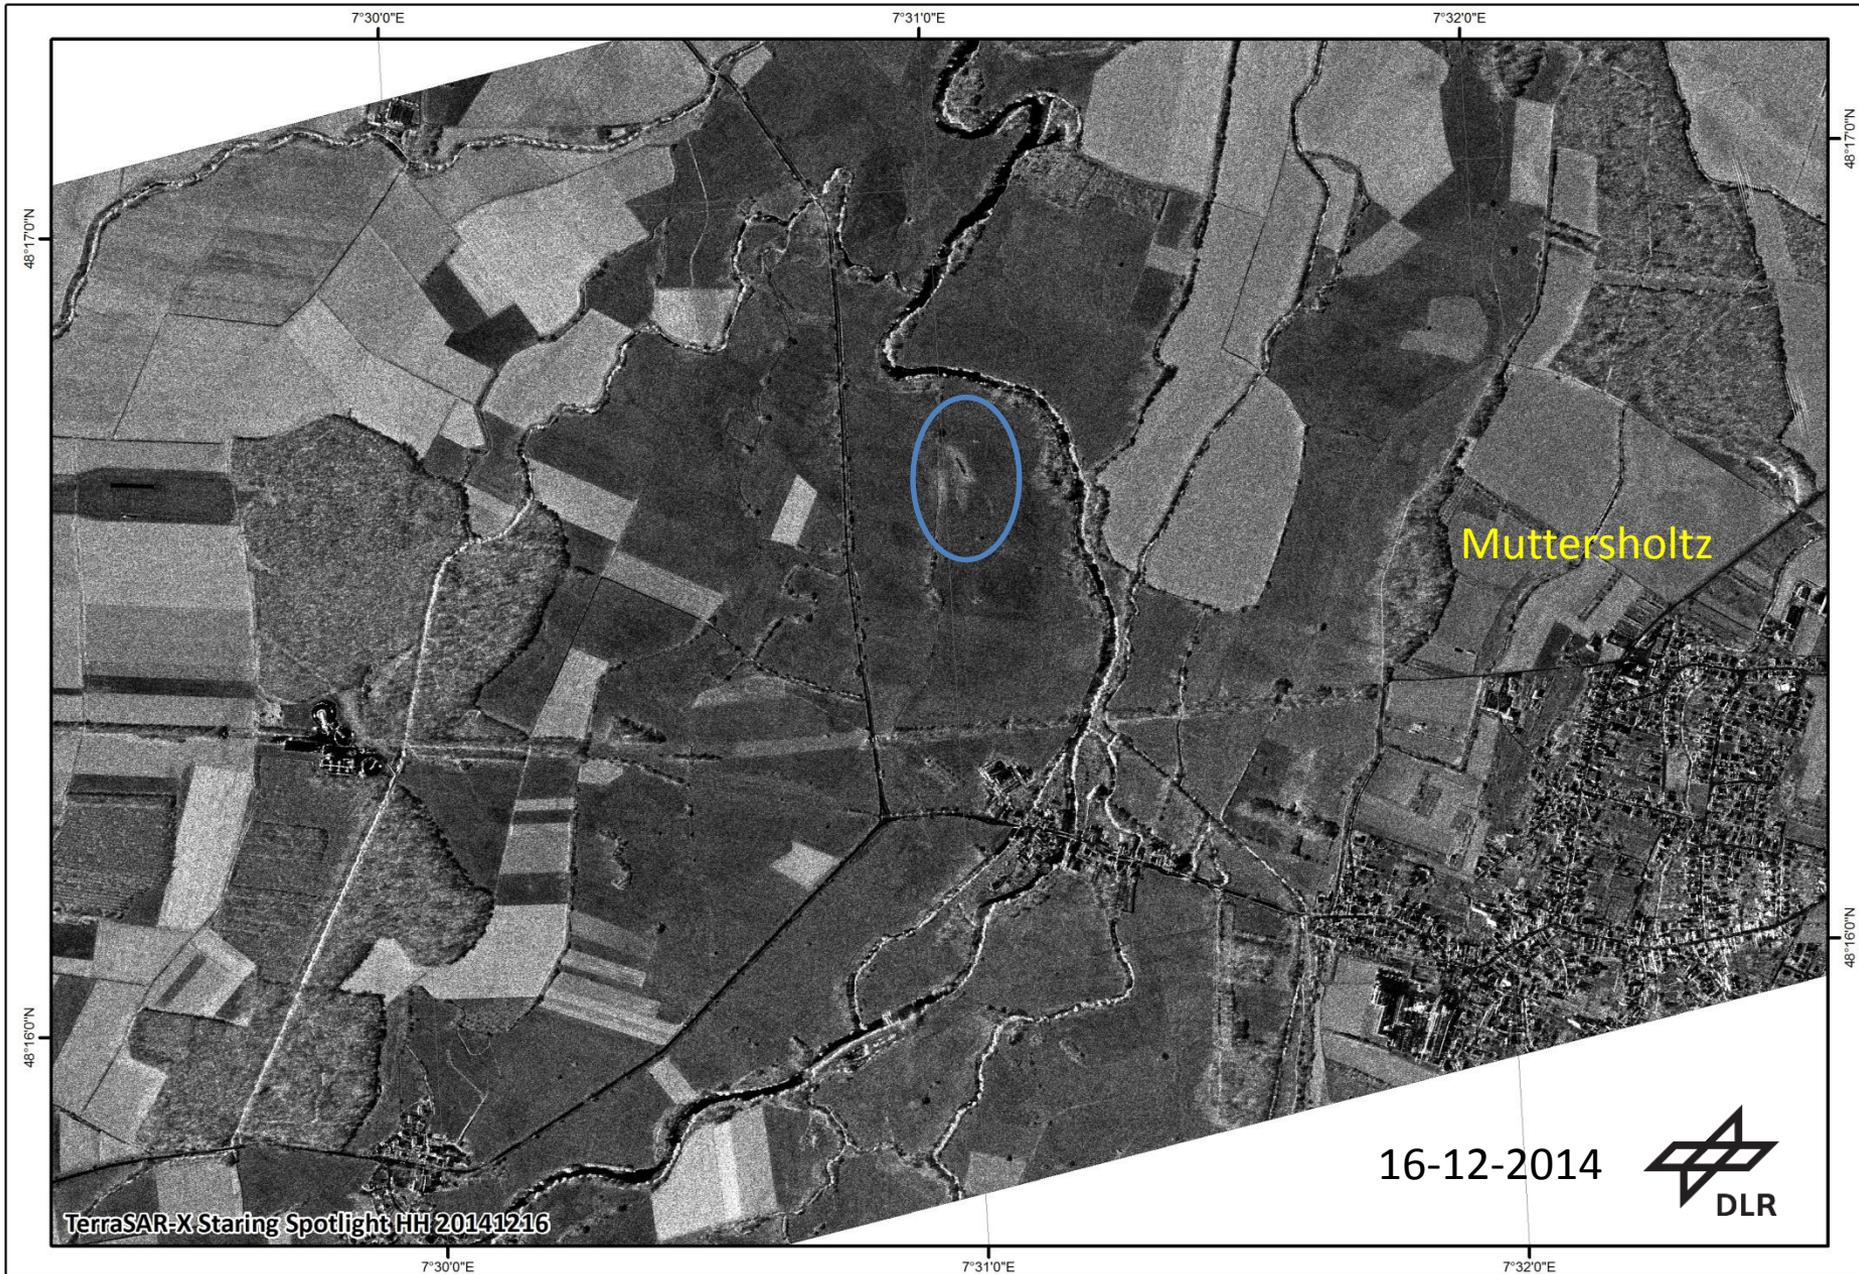
16-12-2014

TerraSAR-X Staring Spotlight HH 20141216

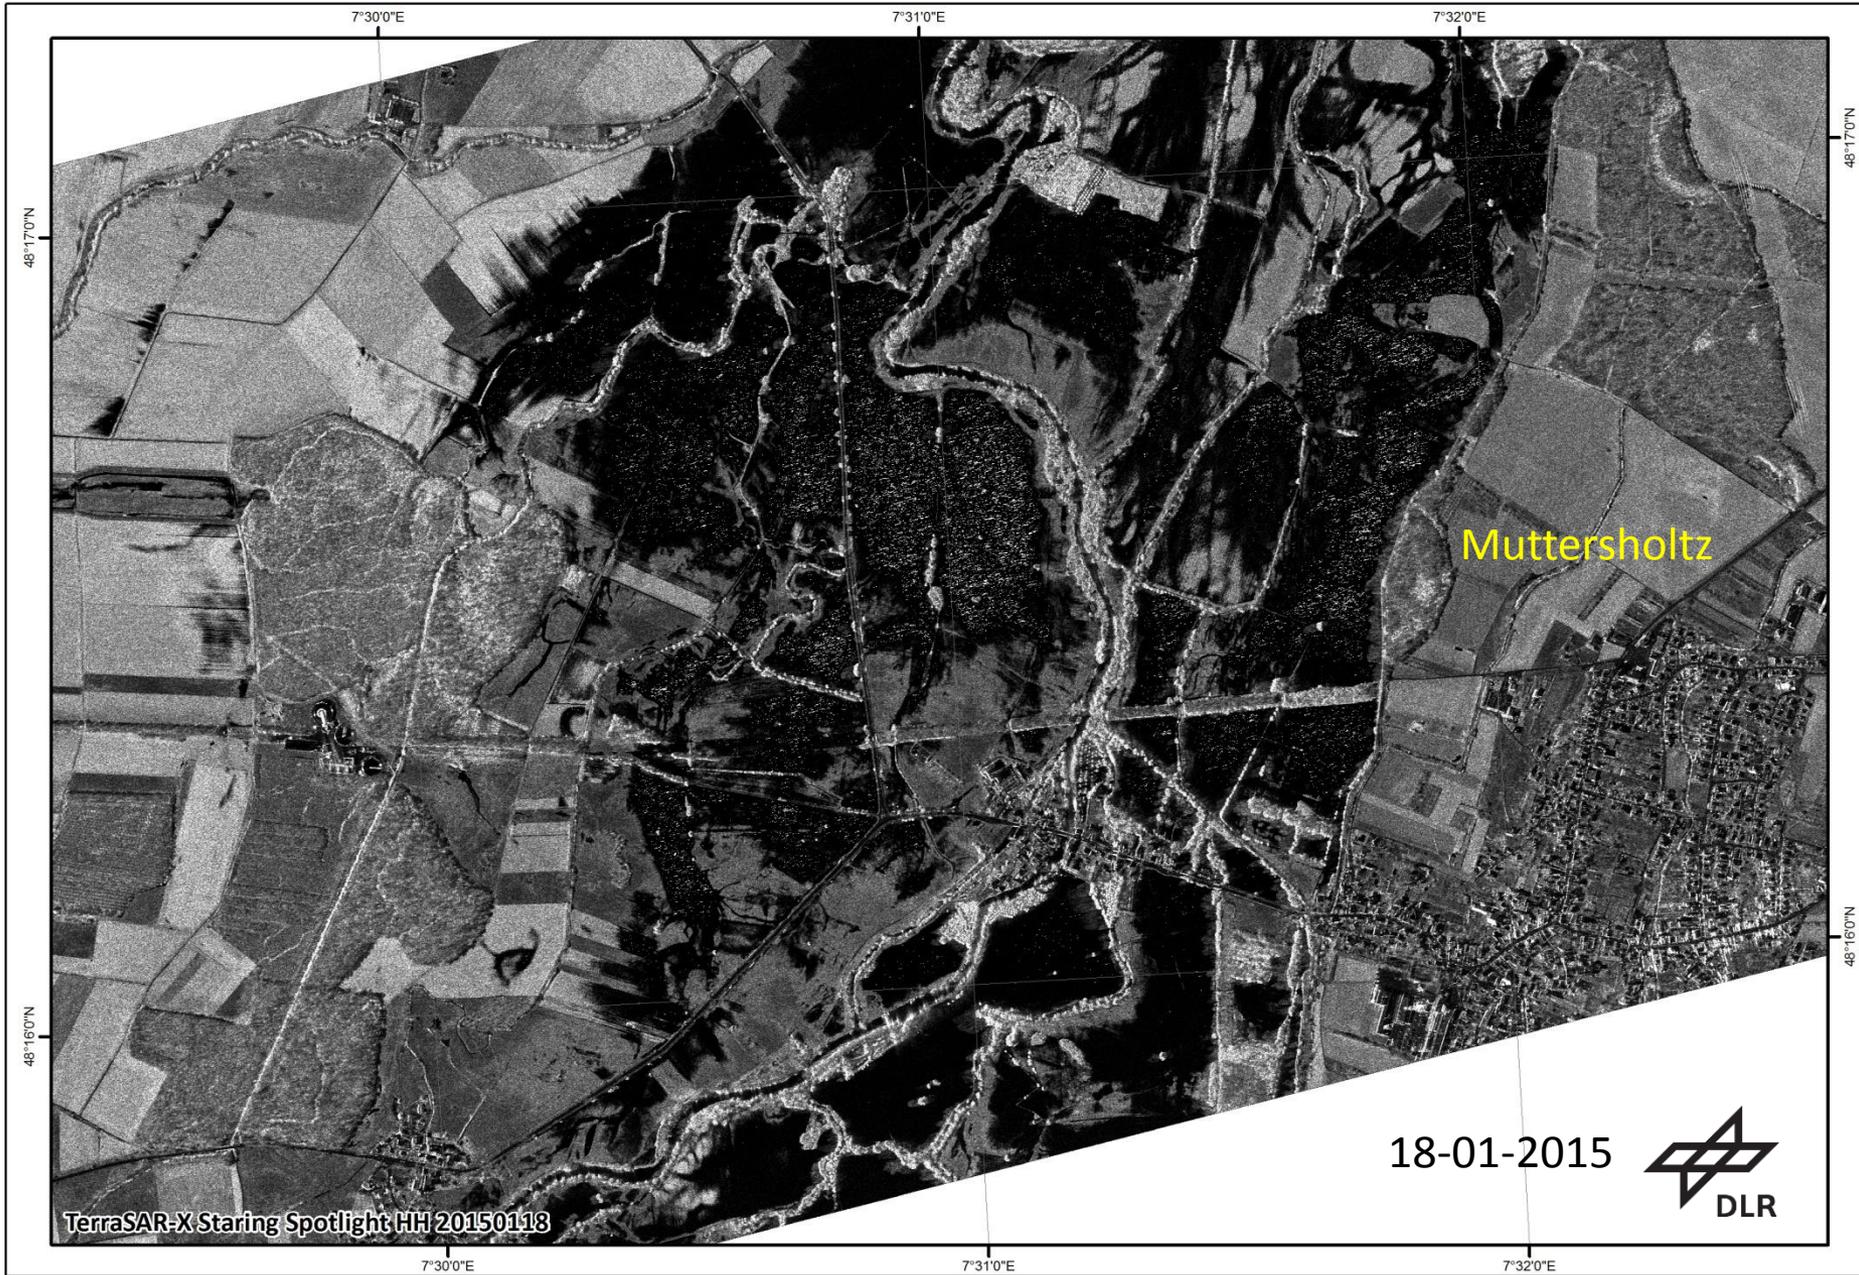
18-01-2015

TerraSAR-X Staring Spotlight HH 20150118

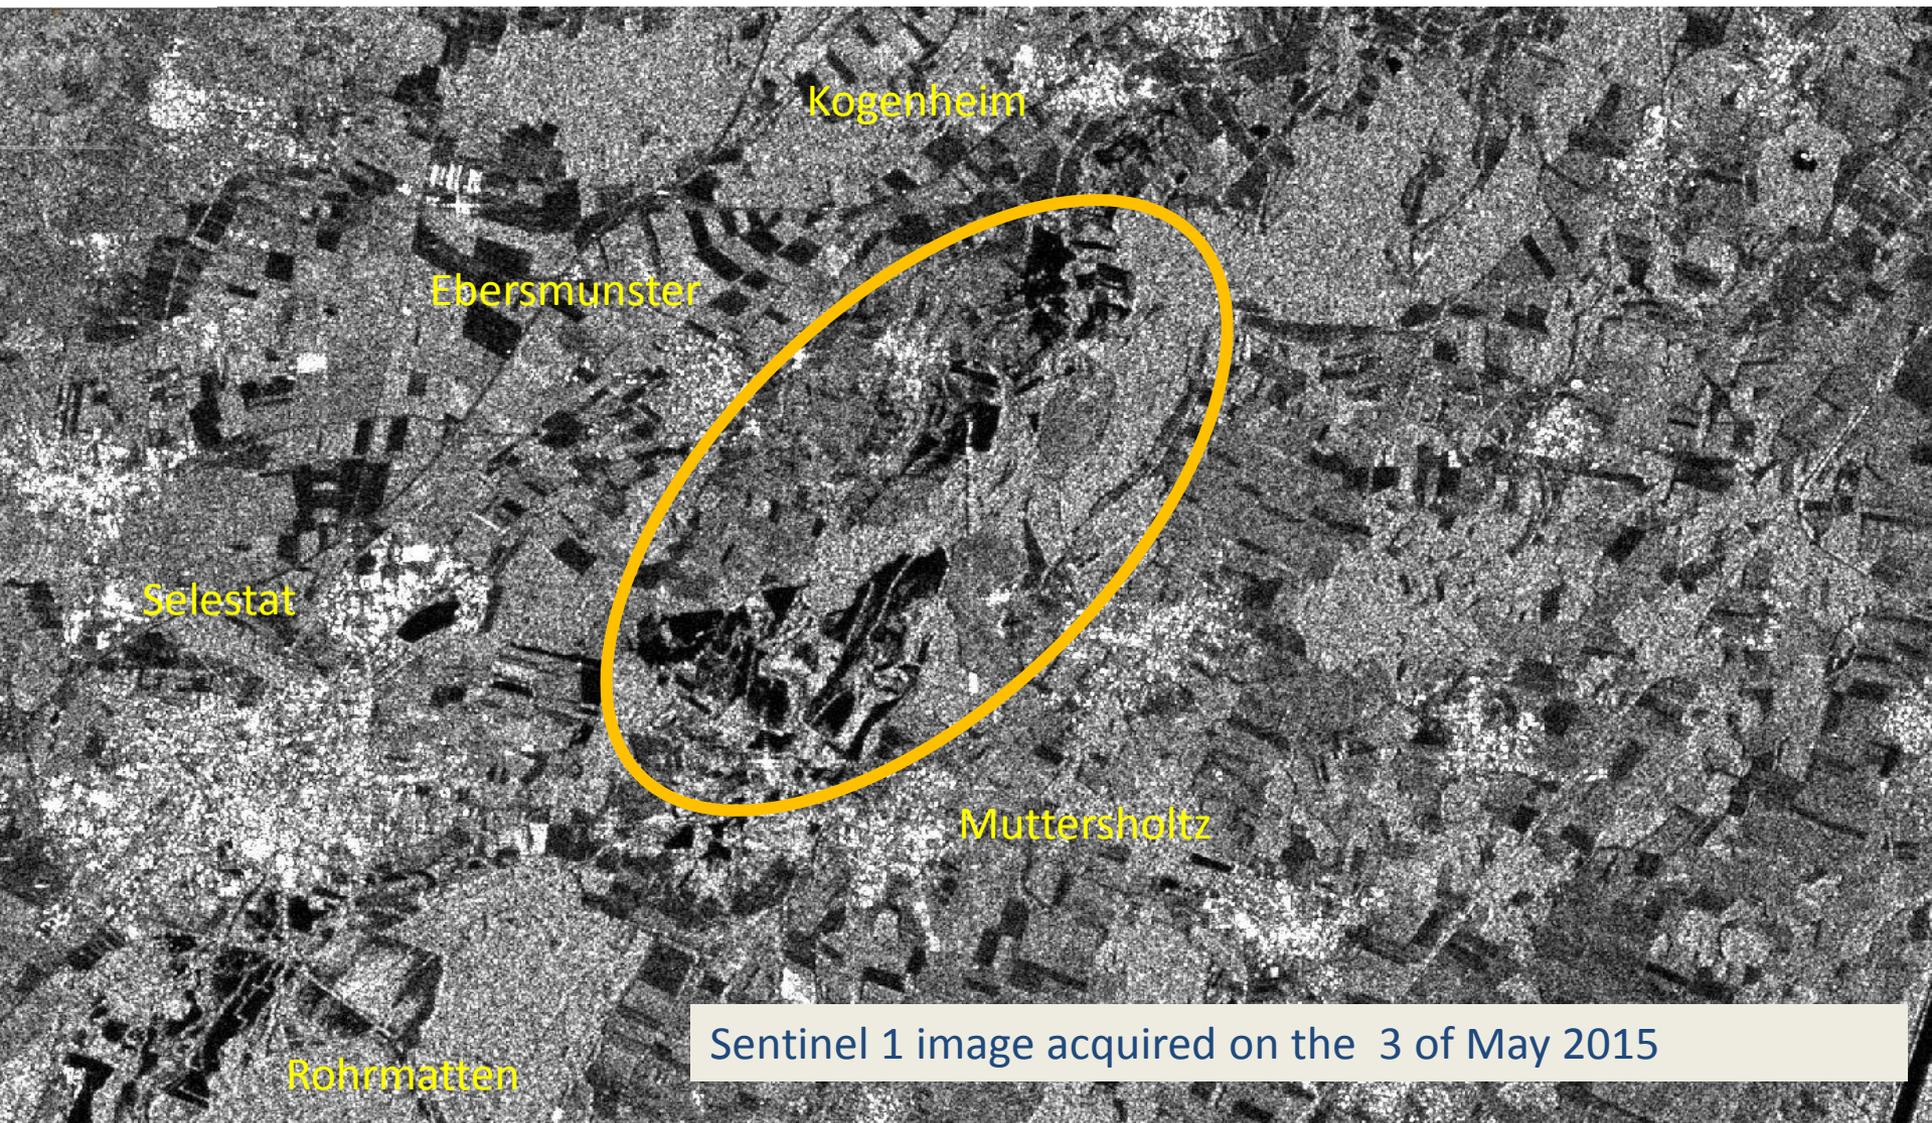
Sentinel 1 image acquired on the 3 of May 2015
